Untersuchung des Gebäudes 216, Teil c, der humanwissenschaftlichen Fakultät der Universität zu Köln auf Schadstoffe

PROJEKT-NR.:	09/09/35510
DATUM:	05.11.2009
SEITEN:	28
ANLAGEN:	56

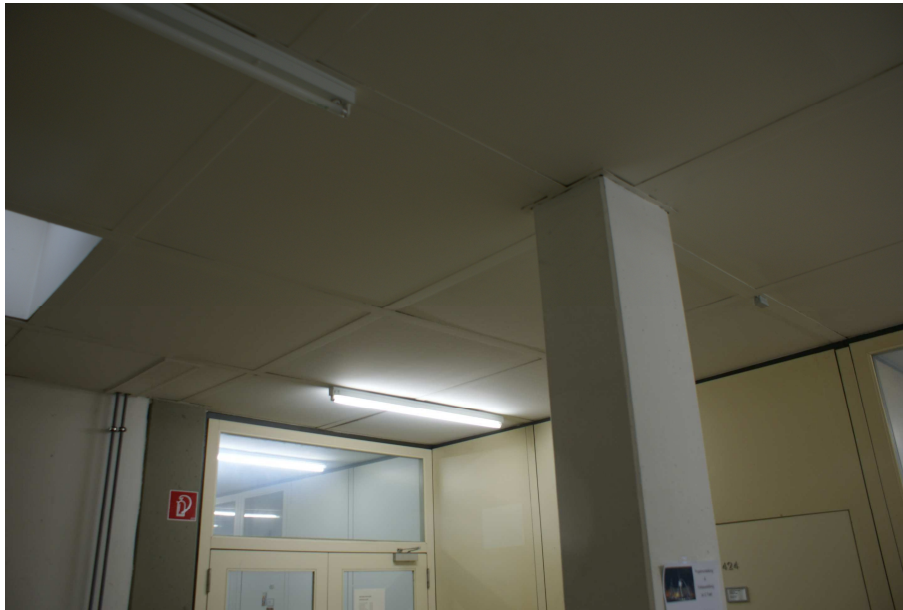
Bild 1: Exemplarische Ansicht des Etagenaufbaus. In der Regel sind Räume und Flure mit einer abgehängten Decke aus KMF-Platten ausgestattet. Die Wände bestehen aus Elementen eines Wandsystems, was im Weiteren näher untersucht wurde.

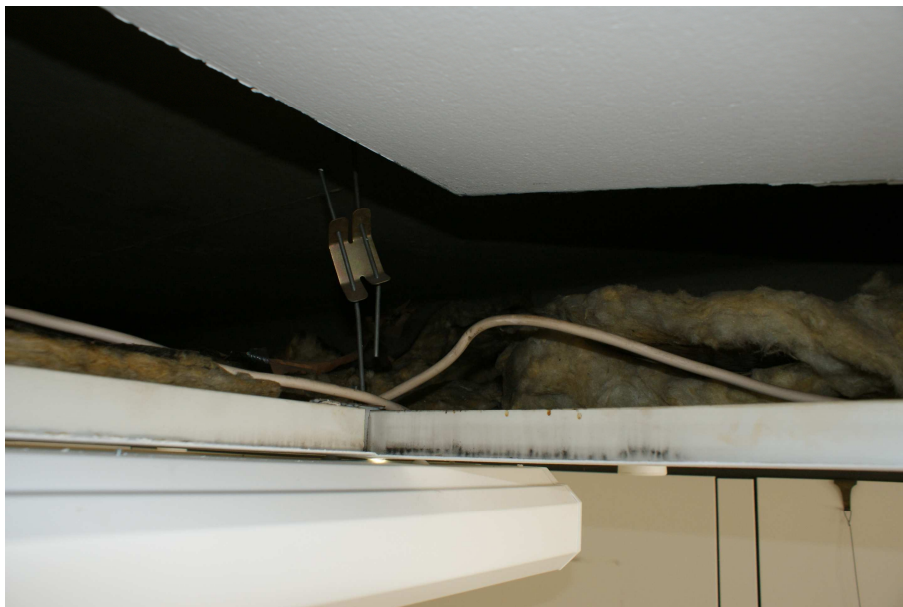
Bild 2: Auf den abgehängten Decken sind in der Regel zusätzlich Matten aus KMF aufgelegt. Die Deckenplatten wurden beprobt (MP-216-c-01).

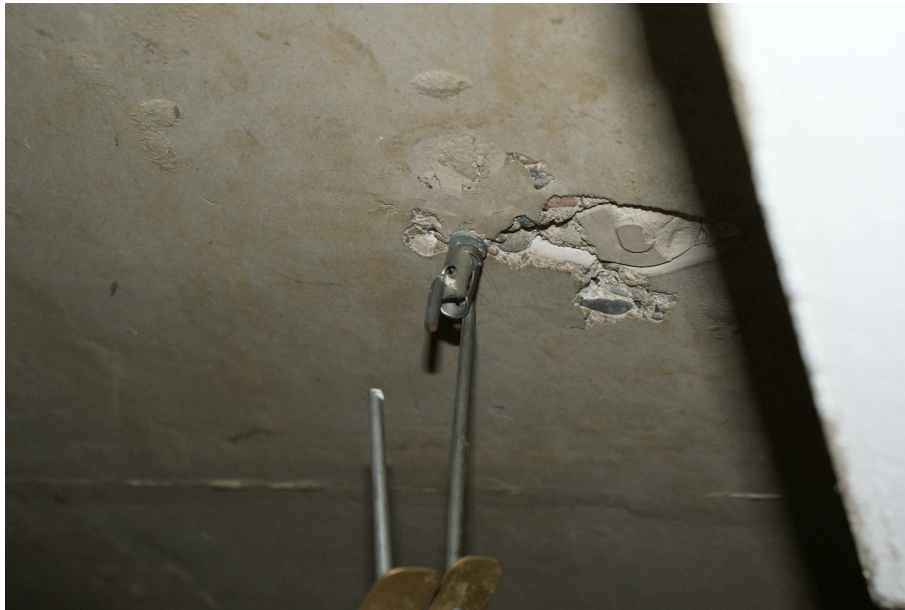
Bild 3: Die abgehangte Decke ist direkt an der Rohbetondecke abgehängt.

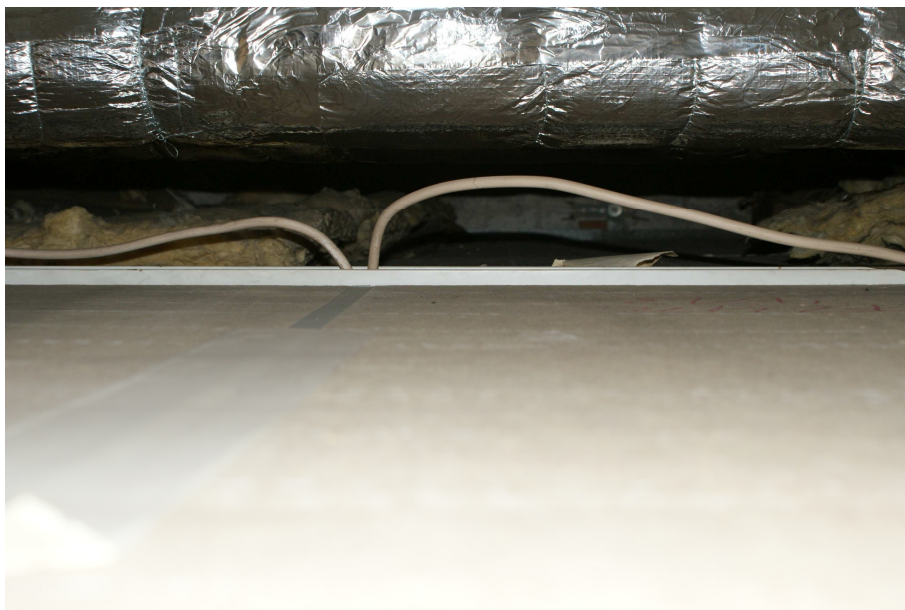
Bild 4: Bei der Inspektion des Zwischendeckenbereichs wurde festgestellt, dass es oberhalb der abgehangten Decke keine Schotts gibt. Dies bedeutet, dass die abgehangten Decken montiert wurden, bevor die Wände aufgestellt wurden.

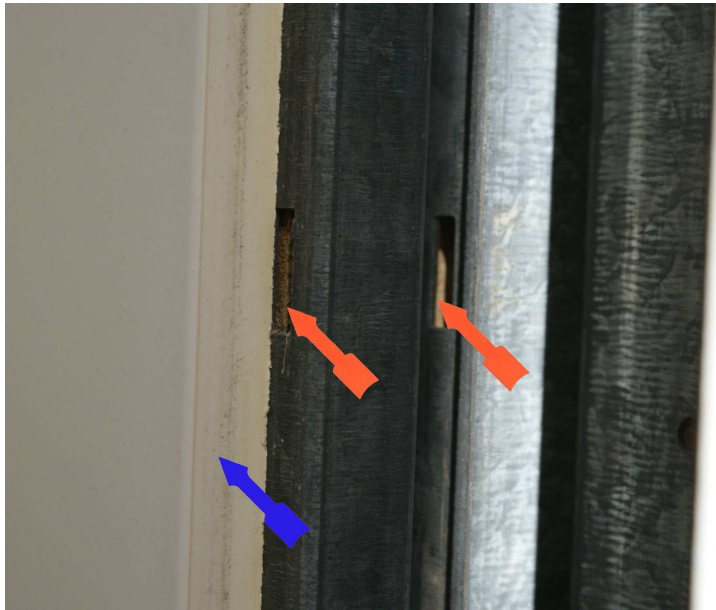
Bild 7: Das Wandsystem besteht aus einer tragenden Metallkonstruktion. Im Inneren sind zwei Holzplatten verbaut (orange Pfeile, MP-216-c-02), Außen sind beidseitig beschichtete Holzplatten aufgebracht (MP-216-c-03).

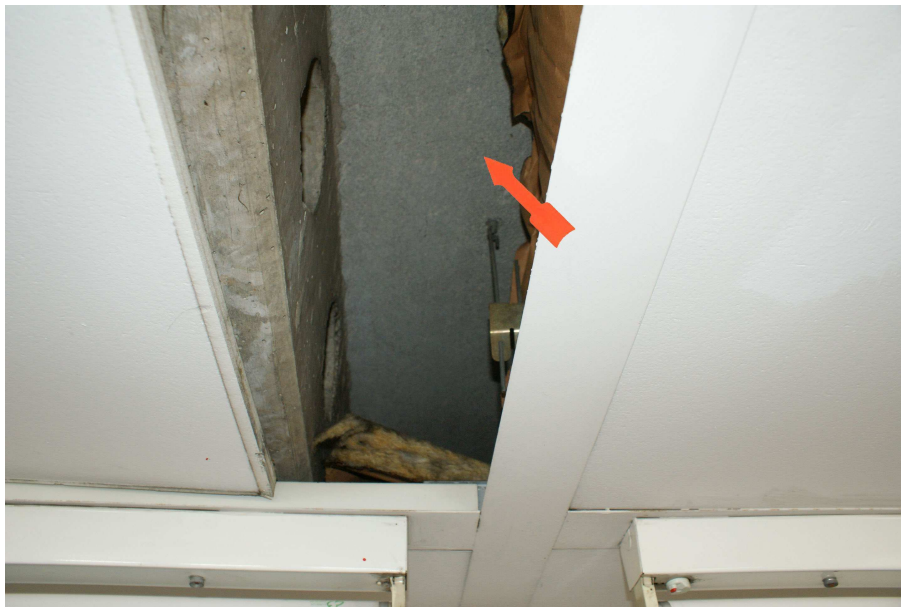
Bild 8: Vereinzelt sind unter der Rohbetondecke Faserzementplatten verbaut (MP-216-c-04).

- 4) Der Ausbau der Asbestzementplatten unter den Rohbetondecken ist nur dann empfehlenswert, wenn genau dort Löcher durch die Decke (den Fußboden) gebohrt werden müssen. Anderenfalls kann das Material bis zum Abriss des Gebäudes oder einer Grundinstandsetzung verbleiben.

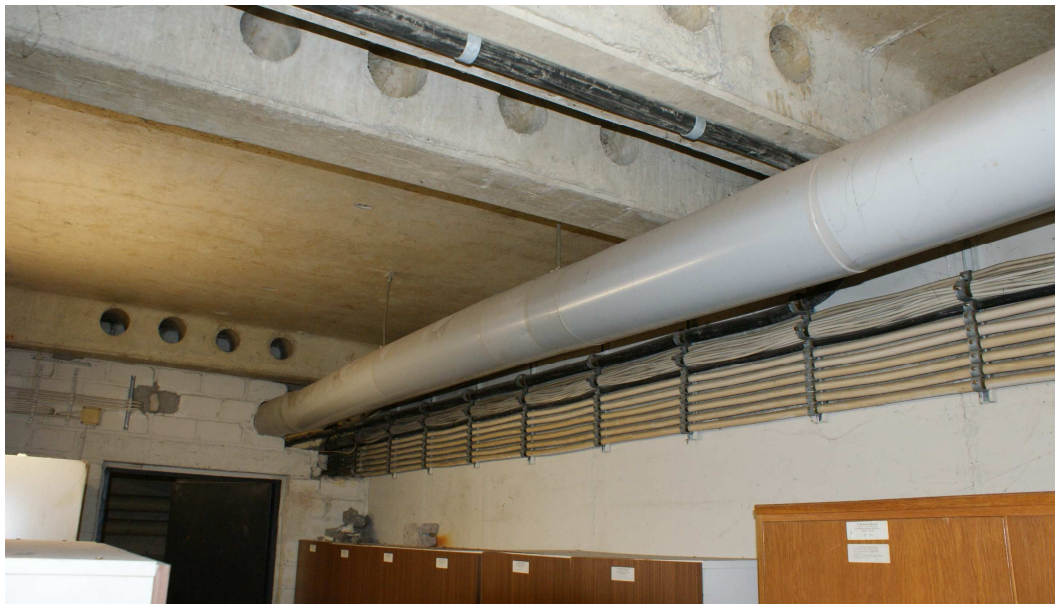
Bild 9: Im Kellergeschoss sind diese Faserzementplatten zwischen den Rippen der einzelnen Deckenfragmente deutlich zu sehen.

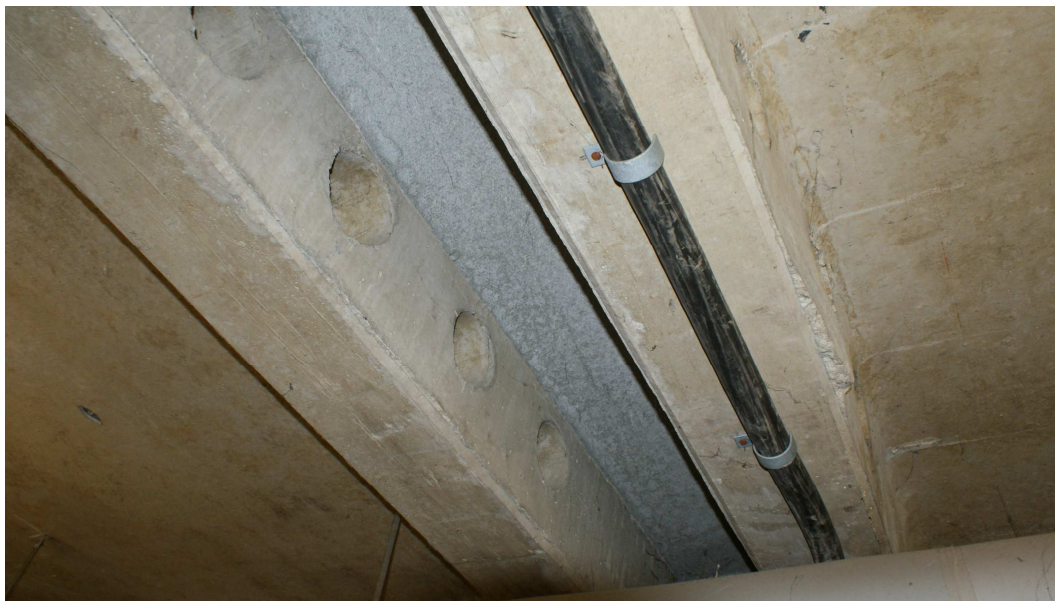
Bild 10: Detailansicht zu Bild 9.

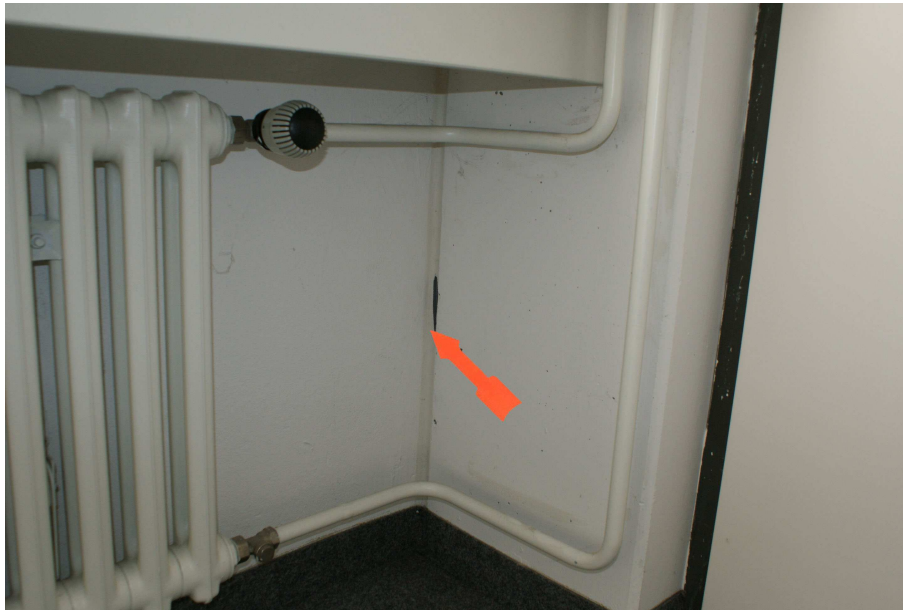
Bild 11: In den Räumen ist elastisches Fugenmaterial verbaut (MP-216-c-05).

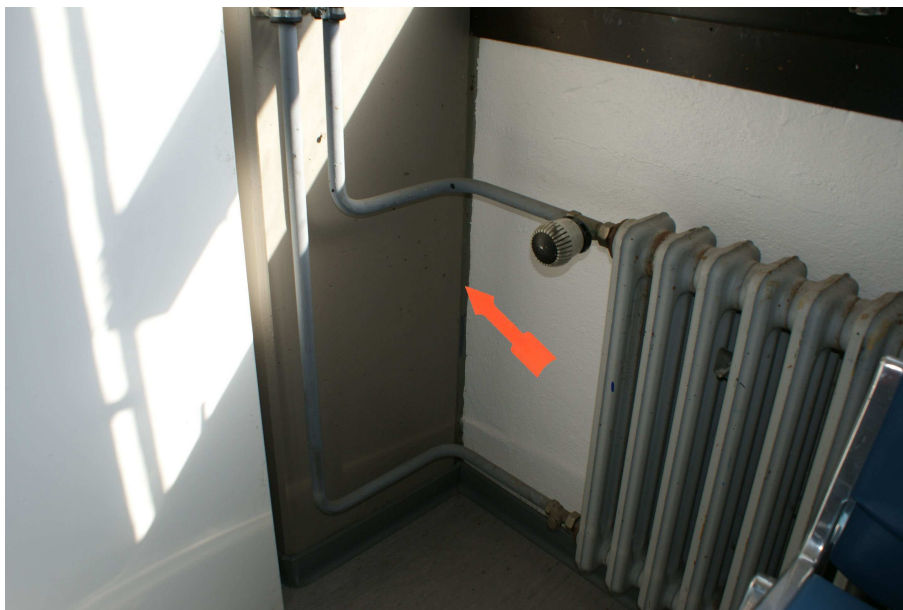
Bild 12: In den Räumen ist elastisches Fugenmaterial verbaut (MP-216-c-06).

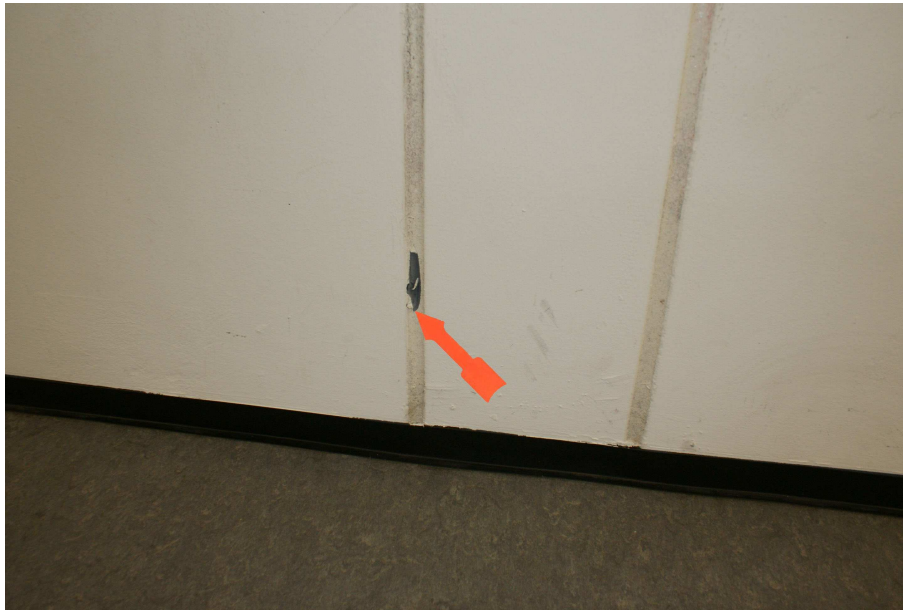
Bild 13: Auch in den Fluren ist elastisches Fugenmaterial verbaut (MP-216-c-07), was ebenfalls beprobt wurde.

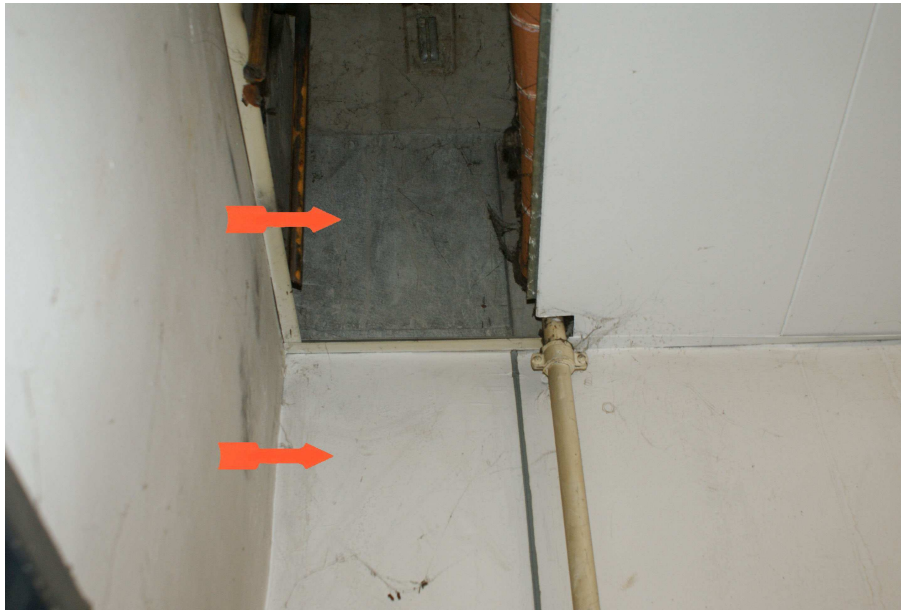
Bild 15: Die Faserzementplatten sind unterhalb der Decke mit Farbe beschichtet, im Zwischendeckenbereich hingegen unbeschichtete.

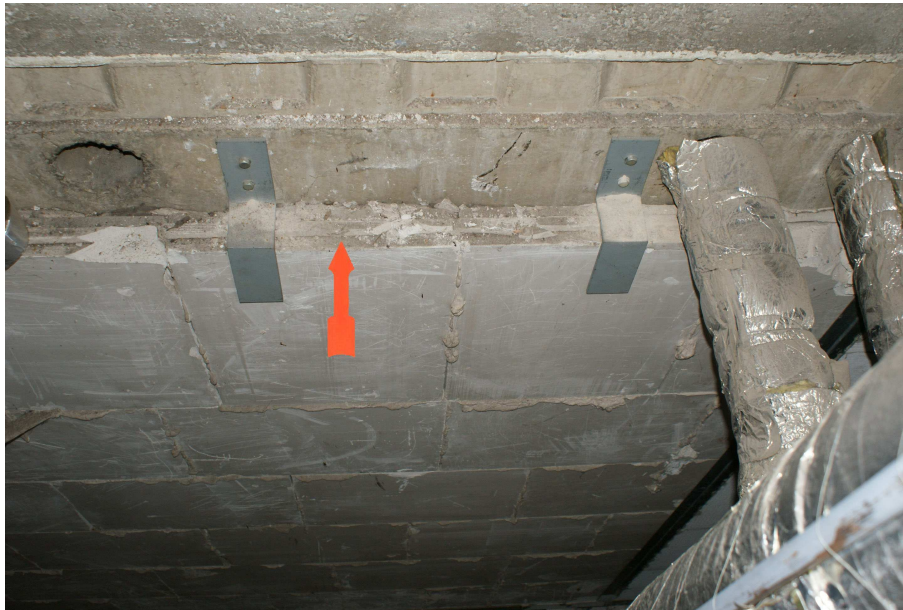
Bild 17: In zwei Schächten neben den Treppenhäusern sind (vermutlich) zum Brandschutz Platten verbaut, die beprobt wurden (MP-216-c-09).

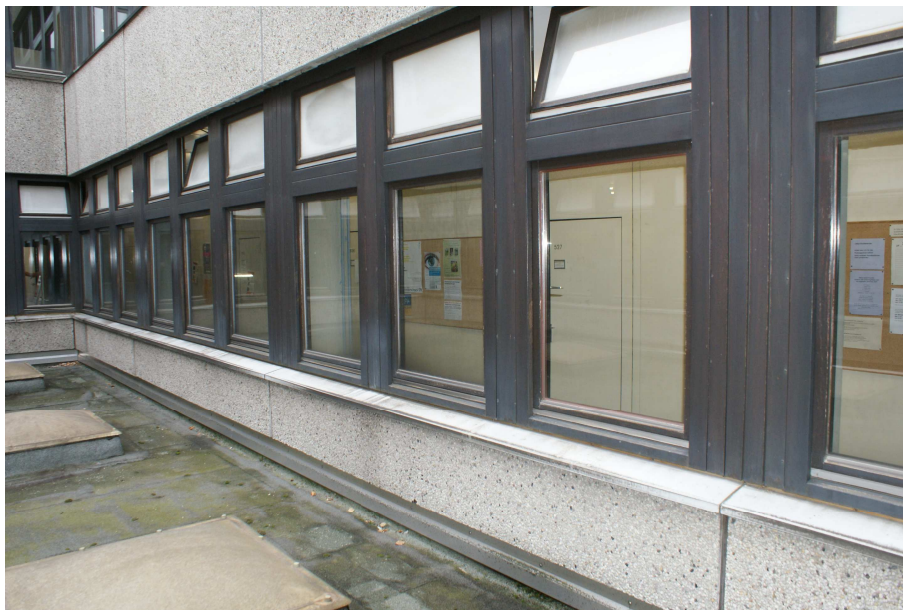
Bild 18: Auch im „Innenhof“ des Gebäudes sind an der Außenfassade Fugenmassen verbaut, die beprobt wurden.

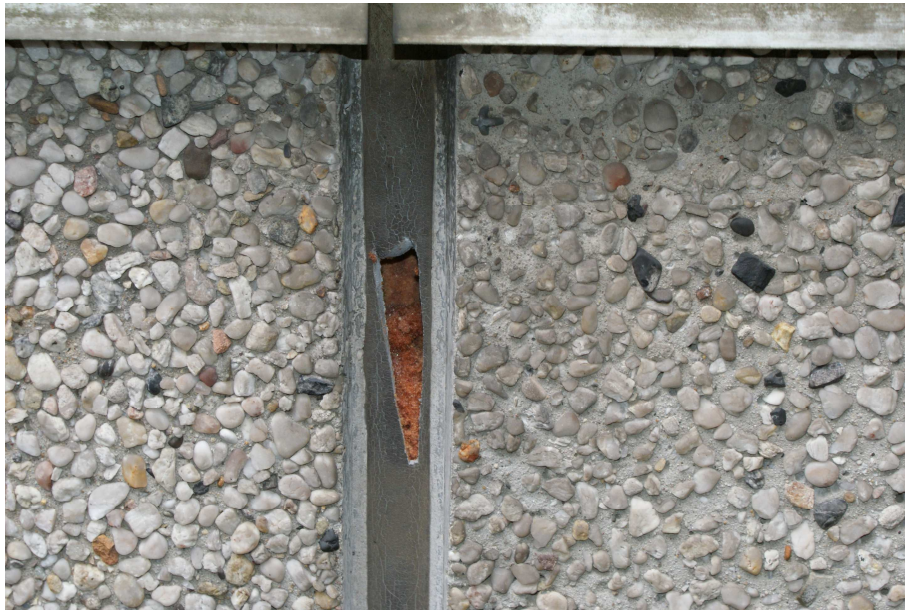
Bild 19: Detailansicht zu Bild 13 (MP-216-c-11).

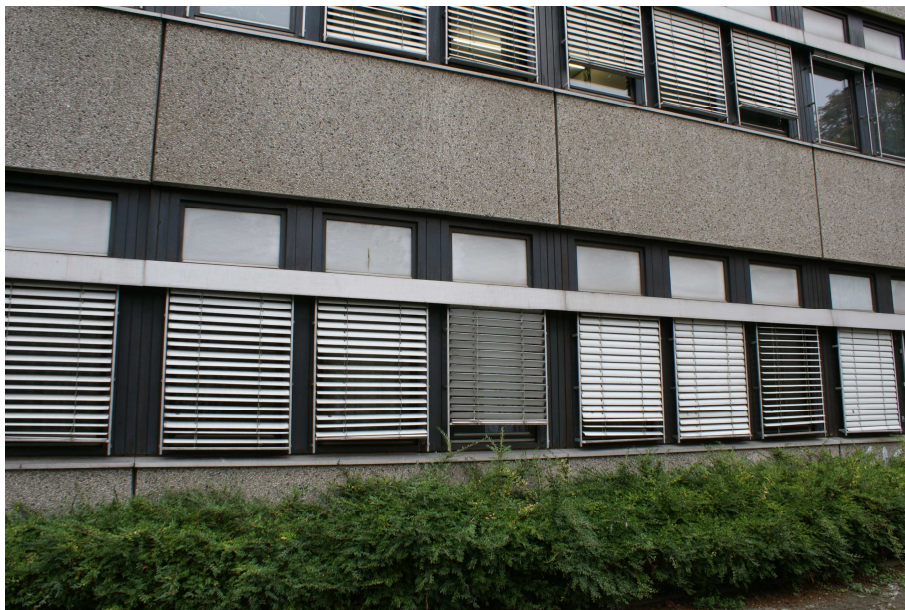
Bild 20: Fugenmassen an der Ostfassade wurden ebenso beprobt.

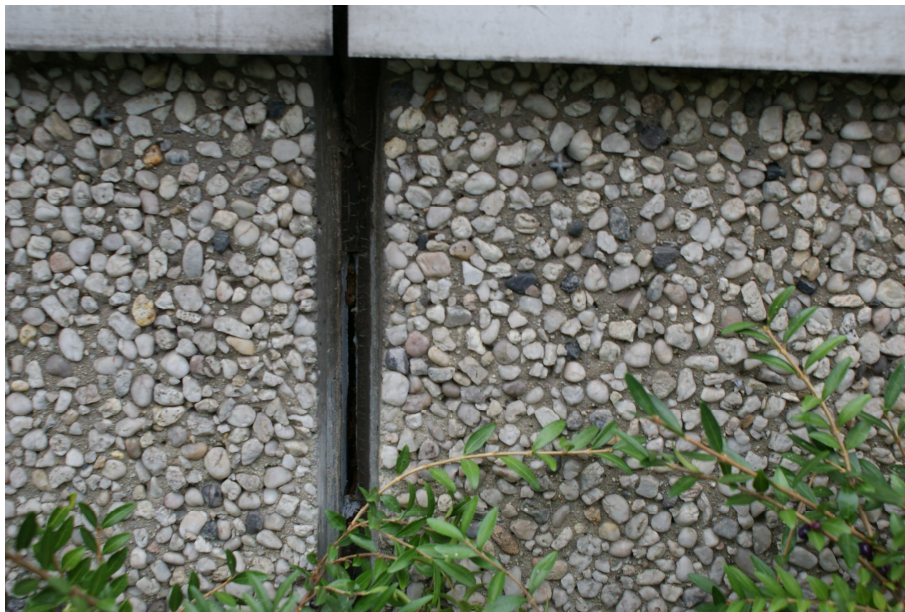
Bild 21: Detailansicht zu Bild 15 (MP-216-c-12).

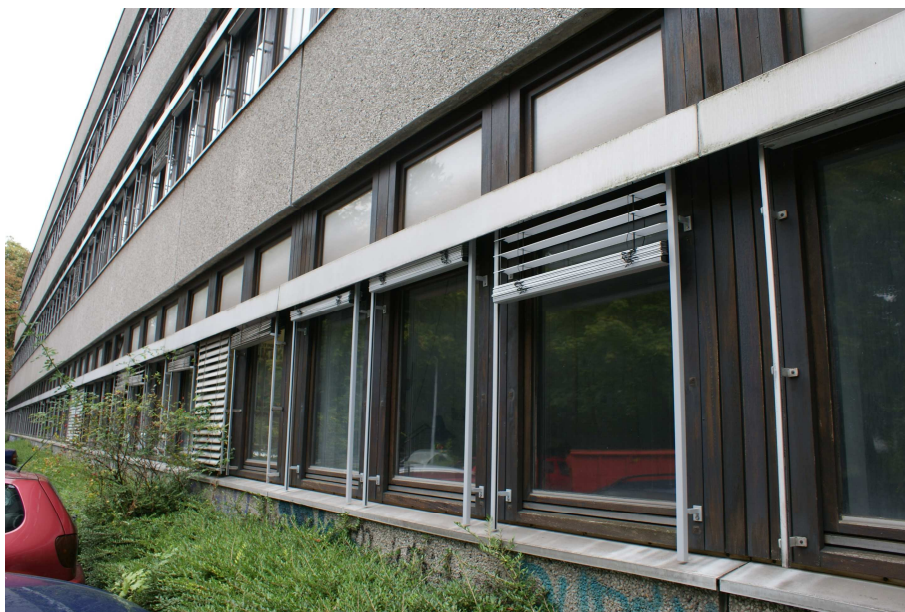
Bild 22: Fugenmassen an der Westfassade wurden ebenso beprobt.

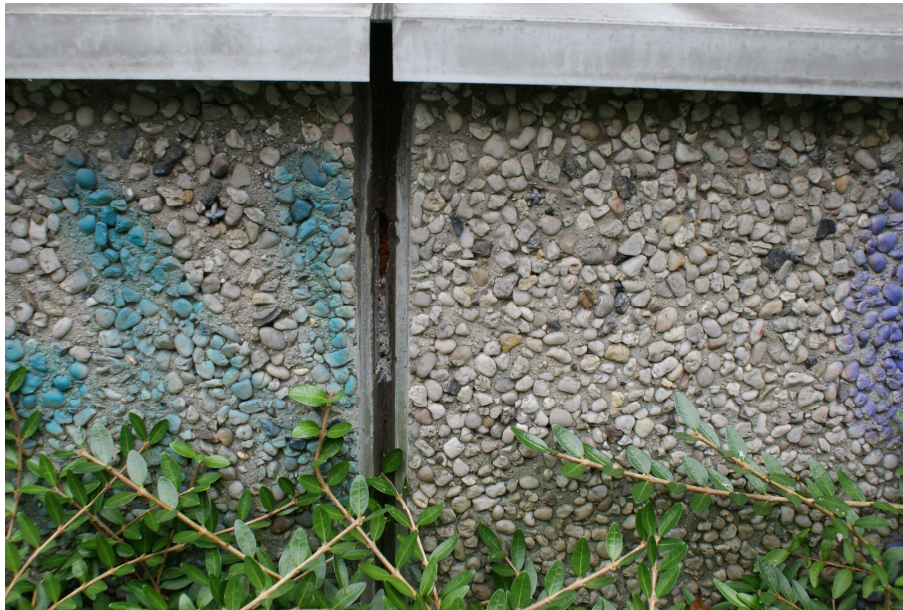
Bild 23: Detailansicht zu Bild 17 (MP-216-c-13).

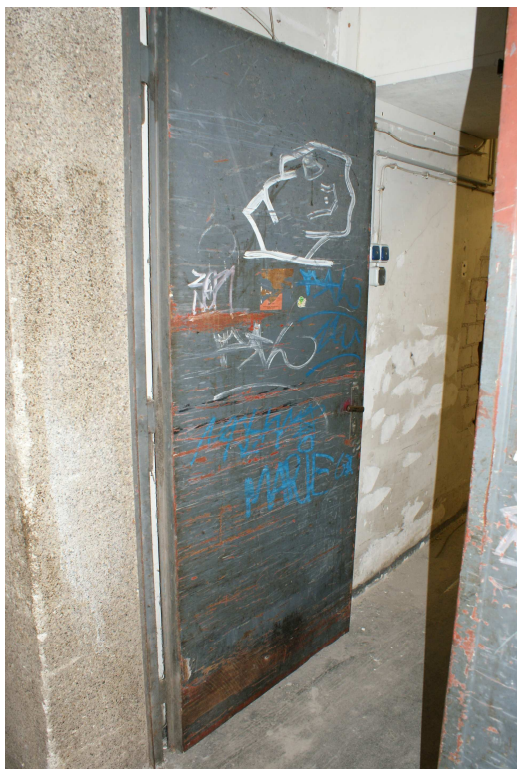
Bild 25: Exemplarische Ansicht einer alten Brandschutztüre.

Im Untergeschoss sind alte und somit asbestverdächtige Brandschutztüren verbaut. Sollten diese Türen weiterhin keine Beschädigungen und/oder Durchrostungen aufweisen, besteht kein Handlungsbedarf, d. h., die Türen können im Gebäude verbleiben. Sollten die Türen ersetzt werden, so ist die Entsorgung über eine stationäre Asbestbehandlungsanlage vorgeschrieben. Gemäß Asbestrichtlinie sind solche Brandschutztüren im Abstand von spätestens 5 Jahren neu zu bewerten.

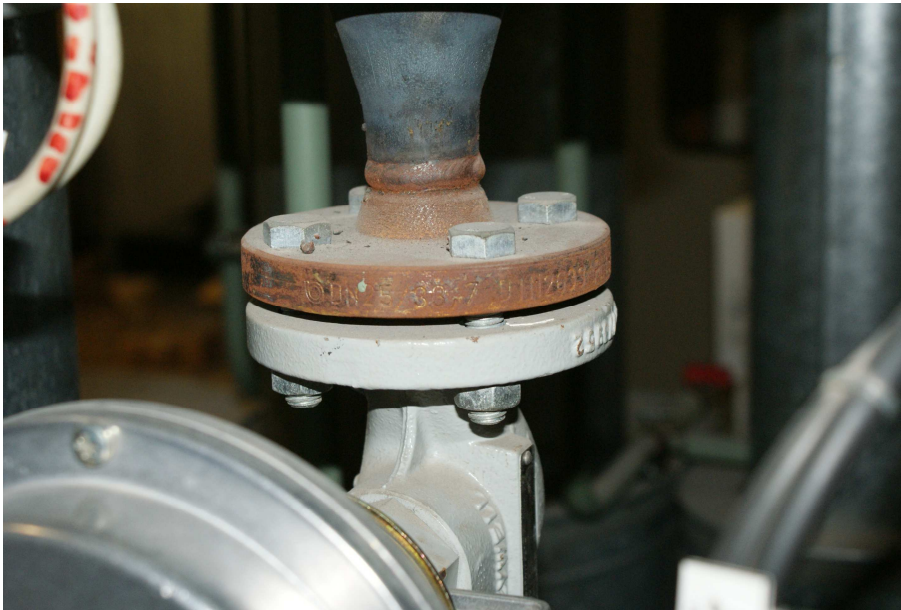
Bild 26: Exemplarische Ansicht einer Flanschdichtung.

Die alten Dichtungen in Rohrflanschen stehen im Verdacht, asbesthaltig zu sein. Gemäß Asbestrichtlinie besteht auch hier kein Handlungsbedarf. Sollten Arbeiten an diesen Flanschen geplant sein, so muss die ausführende Firma über einen Sachkundenachweis gemäß TRGS 519 (Abbruch-, Sanierungs- und Instandhaltungsarbeiten an Asbest) verfügt und zusätzlich eine Genehmigung der Bezirksregierung gemäß Gefahrstoffverordnung Anhang III 2.4.2 (4) besitzen.

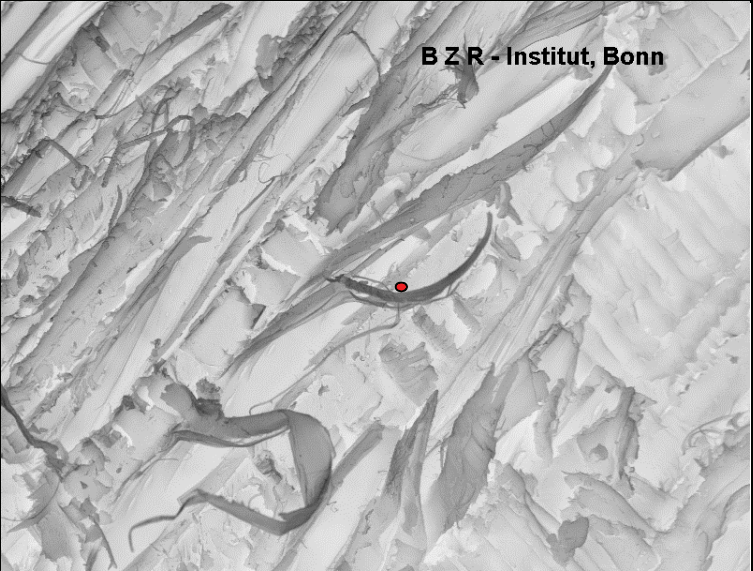
Rasterelektronenmikroskopie/ Energiedispersive Röntgen- mikroanalyse				Produkt : Probe MP-216-c-02
				Projekt : Uni Köln Gebäude 216-c
SEM 1 u. 2: JEOL T200				Herkunft : H. Dipl.-Ing.Küpper, ö.b.u.v. Sachverst.
				eingeliefert : 09.09.2009
SEM 3 : Leitz 1600 Turbo				Bemerkung : nicht asbesthaltig
EDX • : WINEDS				
Quant. Röntgenmikroanalyse Zusammensetzung				Analytische Rasterelektronenmikroskopie (ASEM)
lfd. Nr.	Komponente	M %	Fehler (+)%

<p>10836-2/MP-216-c-02 25 500 20 70 µm</p>
1.	C	100,00	2,79	
2.	Summe	100,00		
3.				
4.				
5.				
6.				
7.				
8.				
9.				
10.				
11.				
12.				
13.				
14.				
15.				
HCl - Lösliches			M %

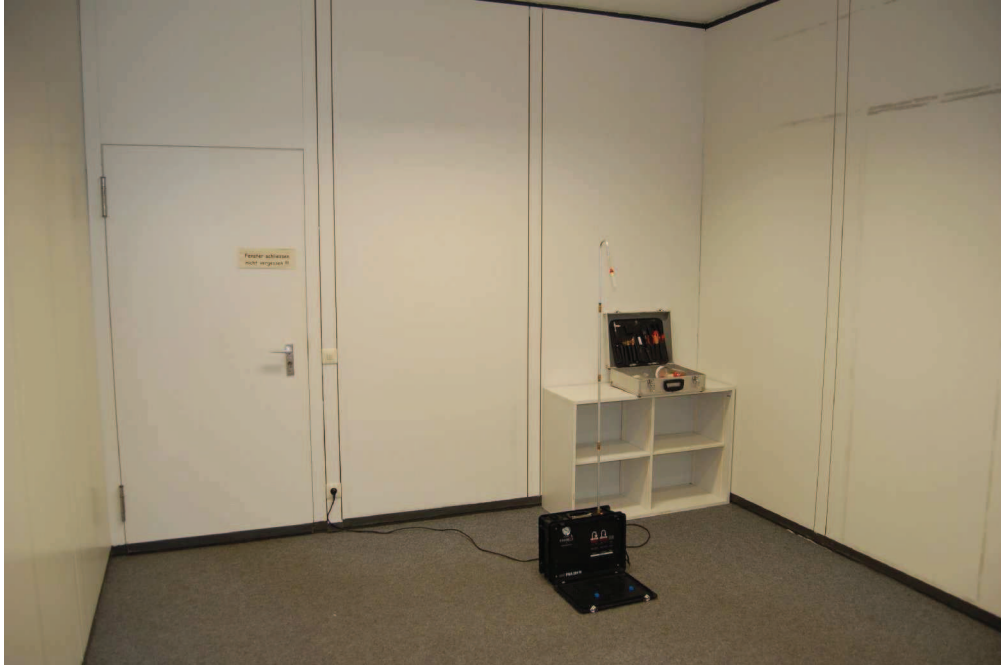
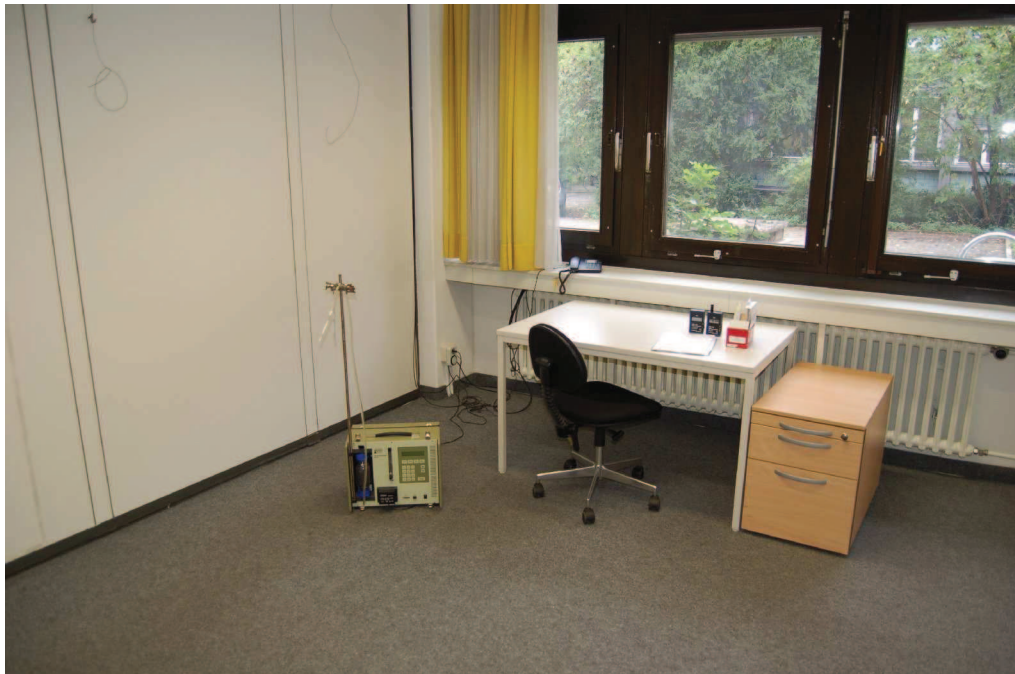
Bild 1/2: Raum 424, Übersichtsaufnahmen, es wurde eine Messung auf PCP/Lindan, Formaldehyd und PCB (Polychlorierte Biphenyle) durchgeführt.

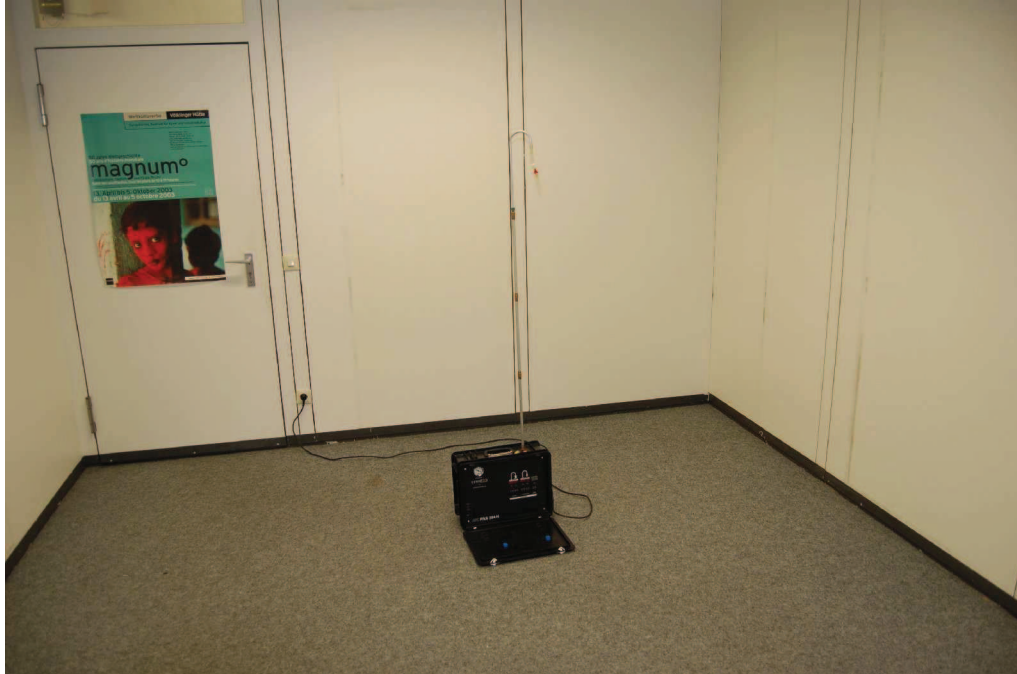
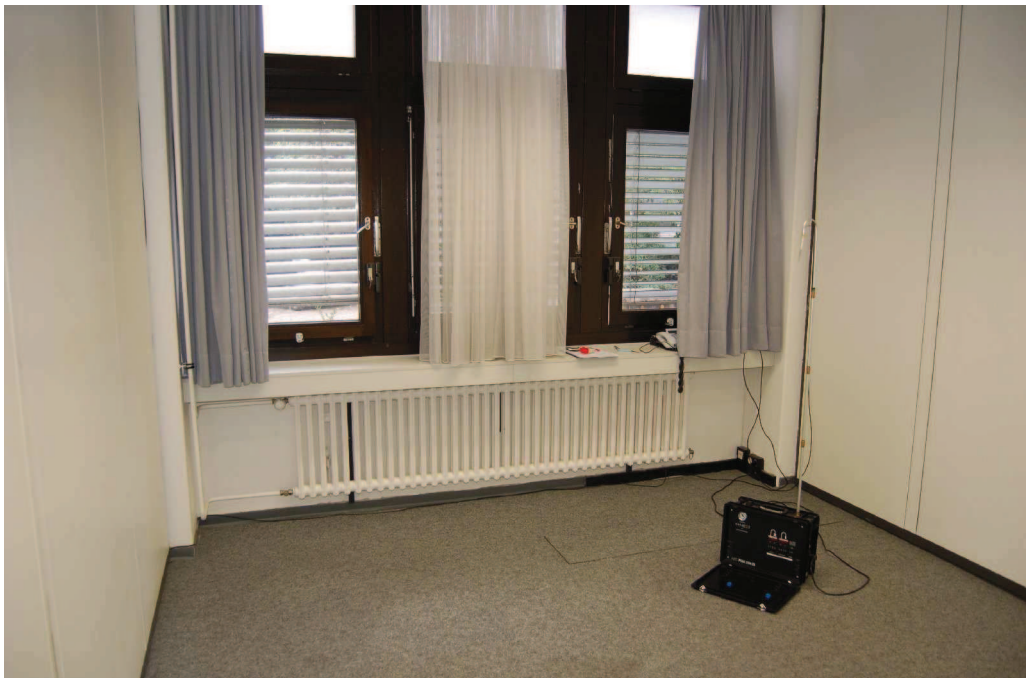
Bild 3/4: Raum 421, Übersichtsaufnahmen, es wurde eine Messung auf PCP/Lindan, Formaldehyd und PCB (Polychlorierte Biphenyle) durchgeführt.

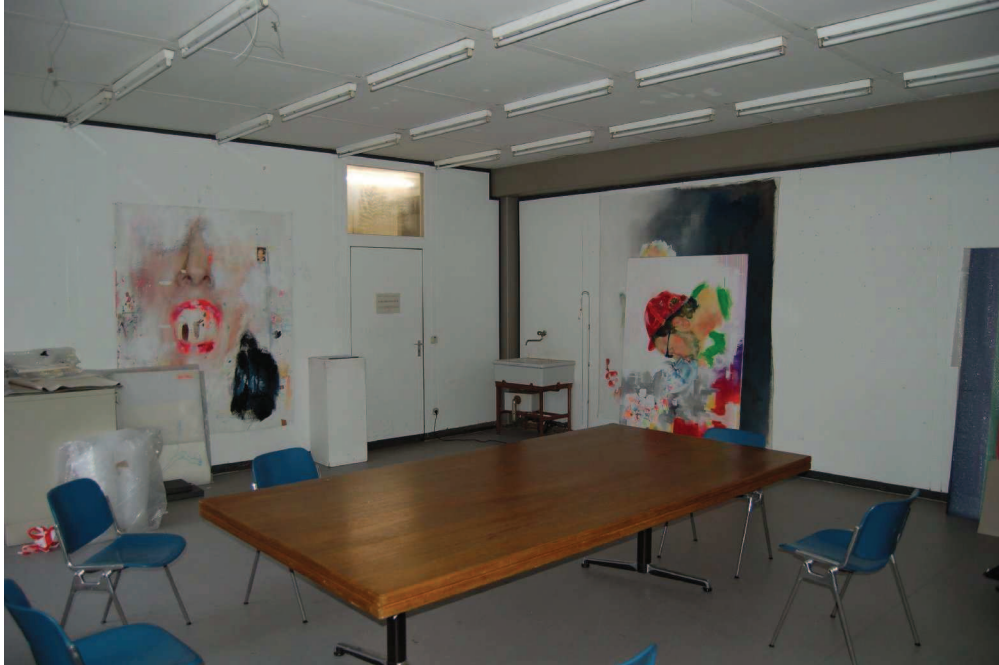
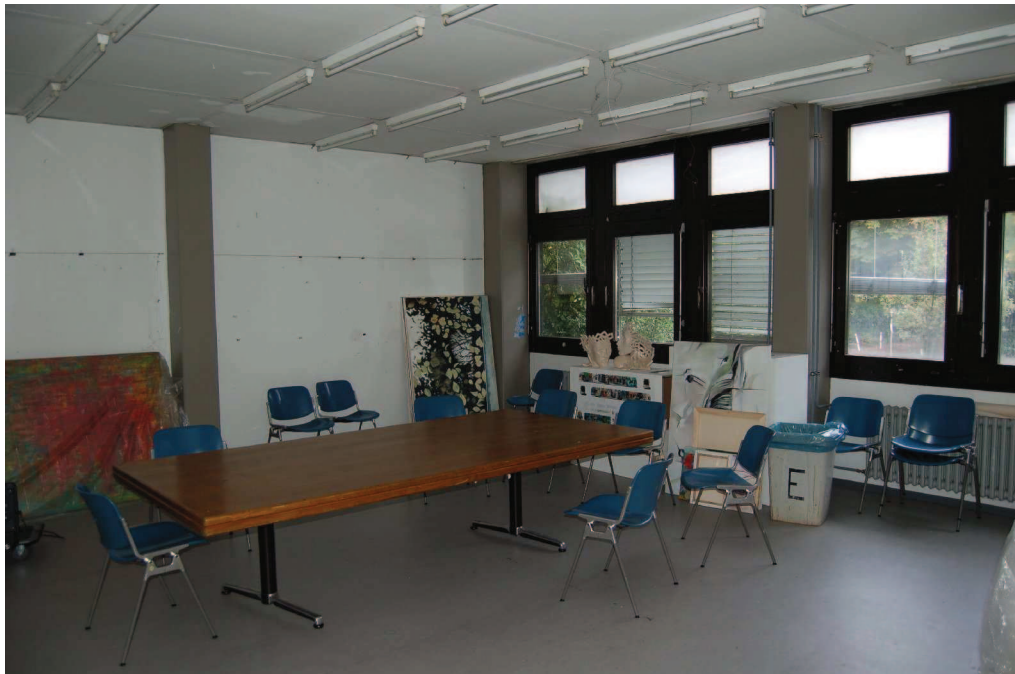
Bild 5/6: Raum 419, Übersichtsaufnahmen, es wurde eine Messung auf PCP/Lindan, Formaldehyd und PCB (Polychlorierte Biphenyle) durchgeführt.

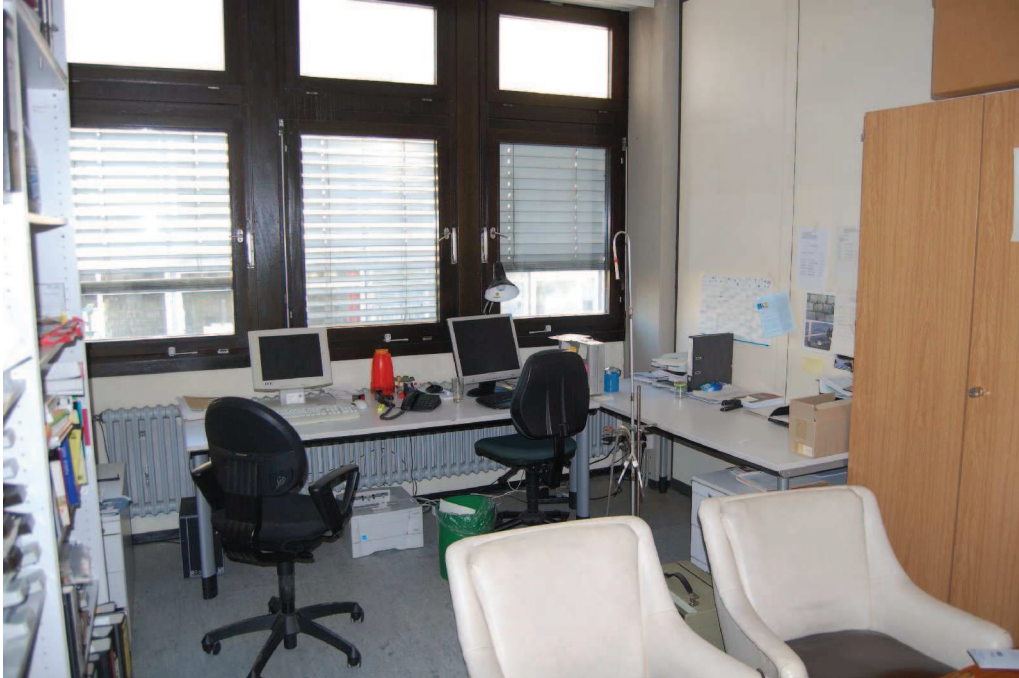
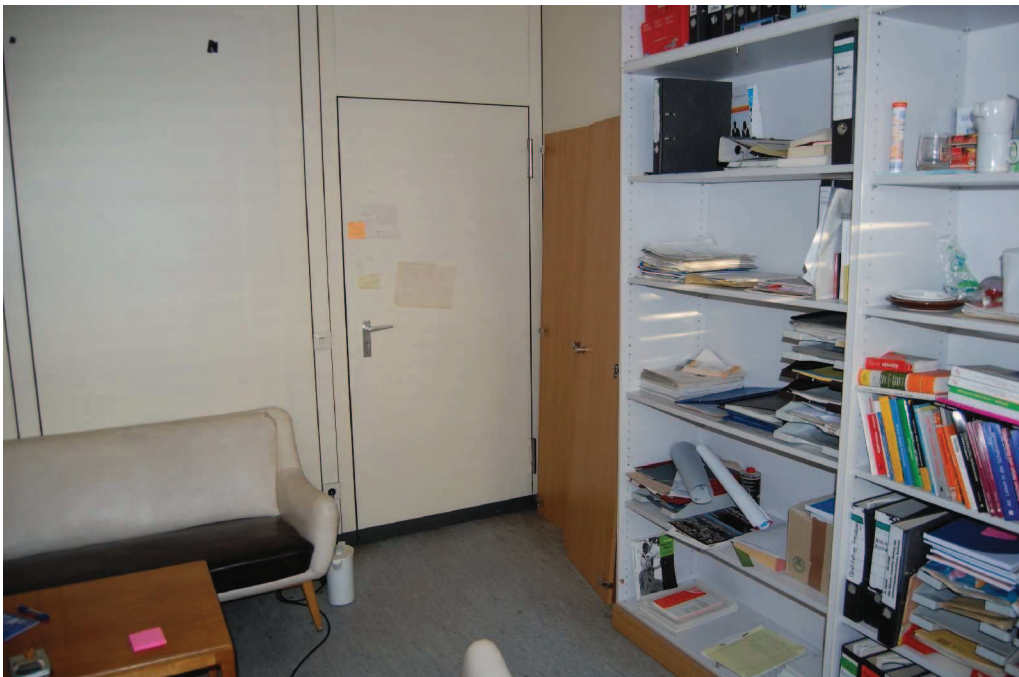
Bild 1/2: Raum 628, Übersichtsaufnahmen, es wurde jeweils eine Messung auf PCP/Lindan, Formaldehyd und PCB (Polychlorierte Biphenyle) durchgeführt.

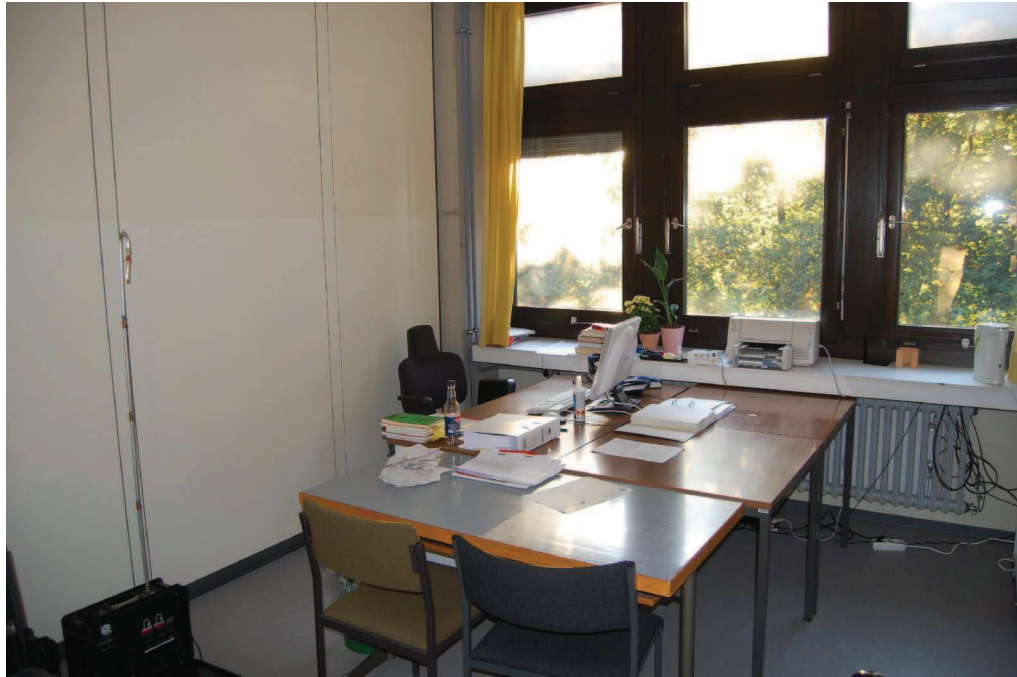
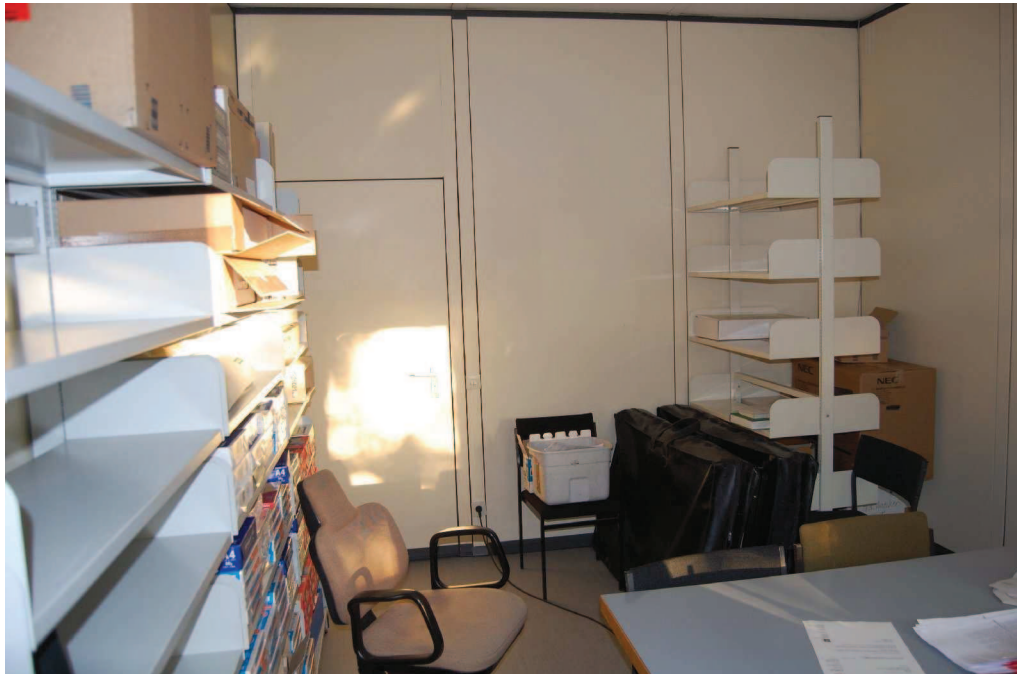
Bild 3/4: Raum 515, Übersichtsaufnahmen, es wurde jeweils eine Messung auf PCP/Lindan, Formaldehyd und PCB (Polychlorierte Biphenyle) durchgeführt.

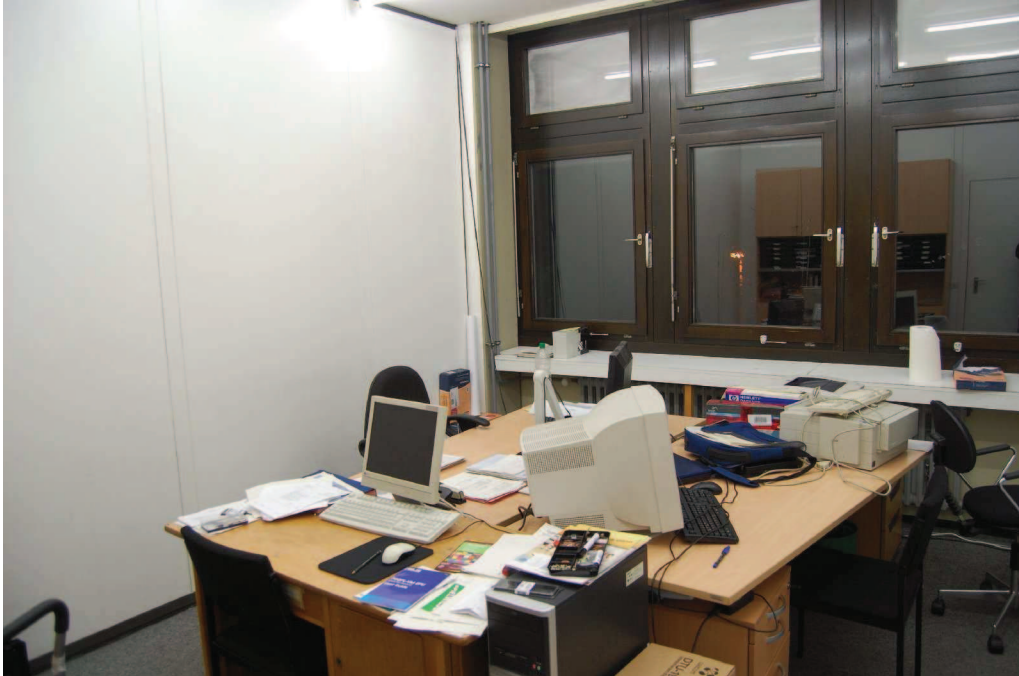
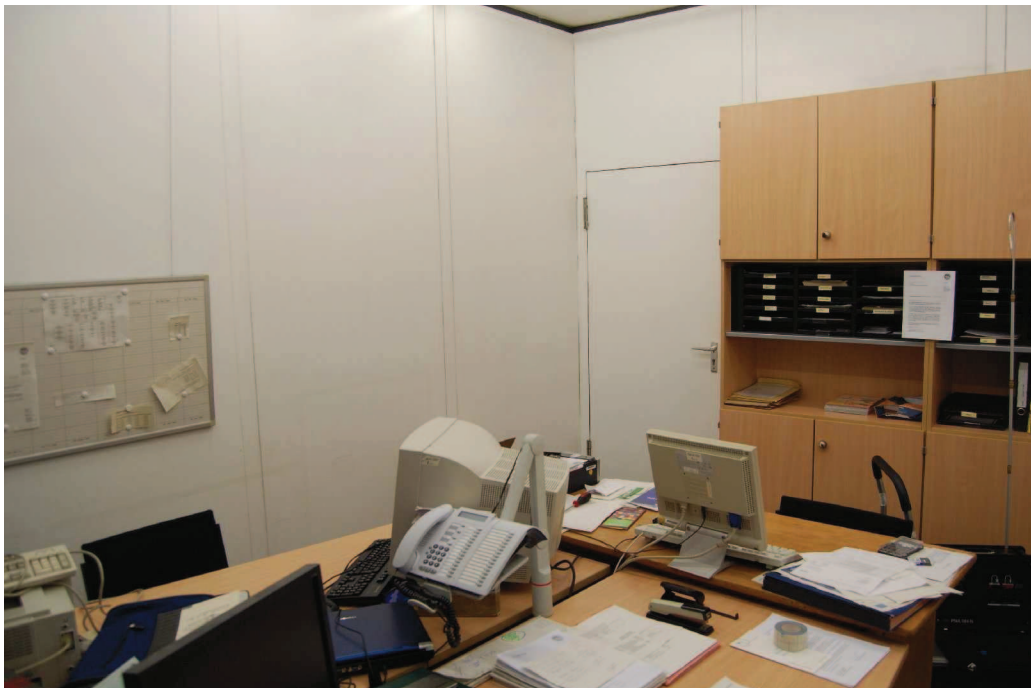
Bild 5/6: Raum 504, Übersichtsaufnahmen, es wurde jeweils eine Messung auf PCP/Lindan, Formaldehyd und PCB (Polychlorierte Biphenyle) durchgeführt.
